### Grafický protokol:

**Objednatel (AAM):** Vodovody a kanalizace Mladá Boleslav a.s.

**Datum prohlídky (ABF):** 2016-10-21

**Označení úseku (AAA):** 3983\_3985

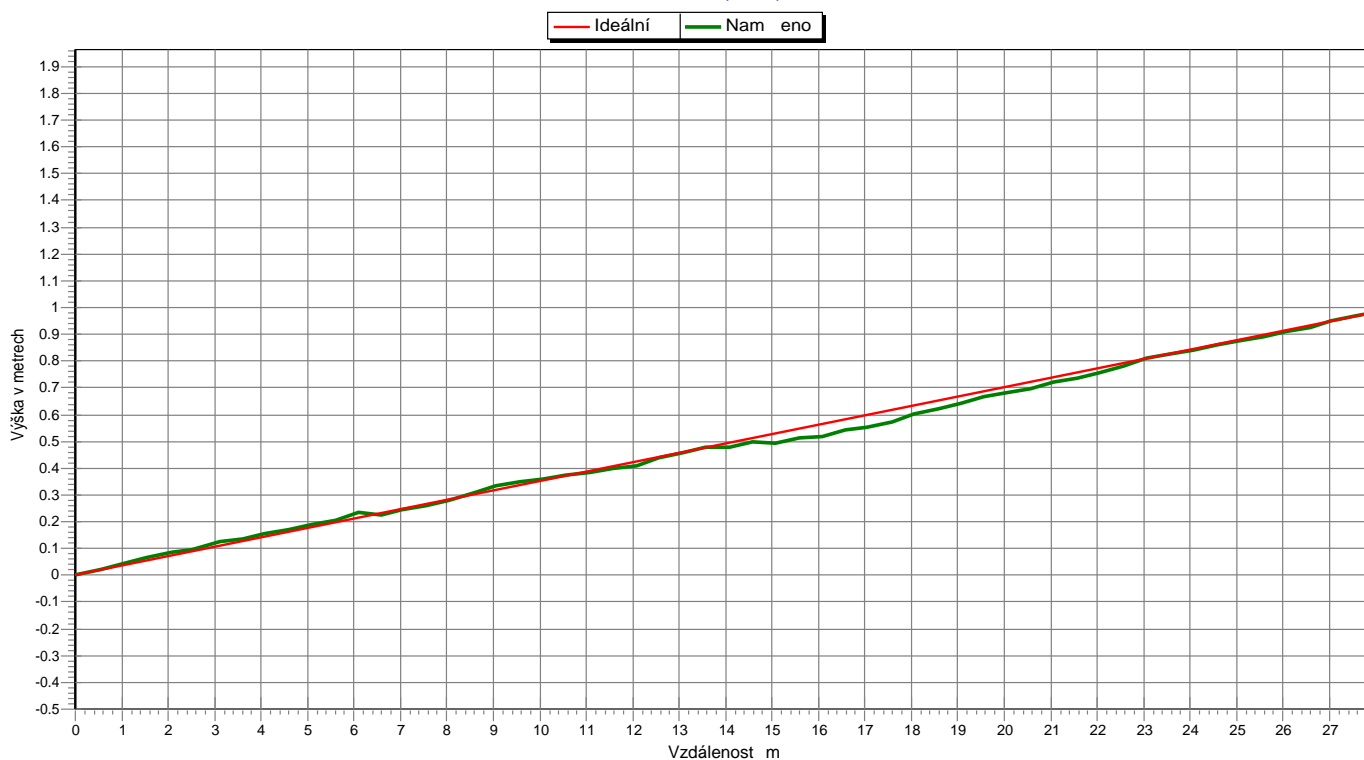
Grafické znázornění spádu potrubí

Od šachty: 3983 >> Do šachty: 3985	Směr prohlídky: proti směru toku		
místo: Mladá Boleslav	ulice: Národní Republiky vnitroblok	úsek: 3983\_3985	datum prohlídky: 2016-10-21
Celkové povýšení 98.18cm	Střední spád 3.52%
