<b>ING. PETR ČEPICKÝ</b> <b>V&amp;K ENGINEERING</b> PROJEKTOVÁ PŘÍPRAVA A VEDENÍ VODOHOSPODÁŘSKÝCH STAVEB		Vejřichova 272, 511 01 Turnov tel.: 606 465 721 petr.cepicky@gmail.com	
Zodpovědný projektant:		ING. PETR ČEPICKÝ		Datum: 02/2023	
Vypracoval:		ING. PETR ČEPICKÝ		Zak. číslo: 2340	
Stavebník:		Stupeň dokumentace:		Měřítko:	
VODOVODY A KANALIZACE MLADÁ BOLESLAV, a.s.		DSP/DPS		-	
Název akce:				Pare č.:	
<b>BENÁTKY NAD JIZEROU KOMENSKÉHO, V KOREJI,</b> <b>OBNOVA VODOVODU A KANALIZACE</b> KANALIZACE					
Příloha:				Příl. číslo:	
<b>TECHNICKÁ ZPRÁVA</b>				<b>D.1.02-1</b>

<b>IO 02.1 - KANALIZACE - Komenského</b>
	<b>IO 02.2 - KANALIZACE - V Koreji</b>
D.1.02-1	Technická zpráva
D.1.02-2.1	Situační výkres stavby č.1 - 1:500
D.1.02-2.2	Situační výkres stavby č.2 - 1:500
D.1.02-3.1	Podélný profil stoky "S-1" - 1:500/100
D.1.02-3.2	Podélný profil stoky "S, S2, S3" - 1:1000/100
D.1.02-4	Vzorové schéma kanalizační přípojky - 1:20
D.1.02-5	Uložení potrubí z kameniny - schéma
D.1.02-6.1	Obnova konstrukce místní živičné komunikace - schéma
D.1.02-6.2	Obnova konstrukce dlážděného chodníku - schéma
D.1.02-7	Soupis betonových prefabrikovaných šachtových dílců

Technické řešení tvoří dva sam

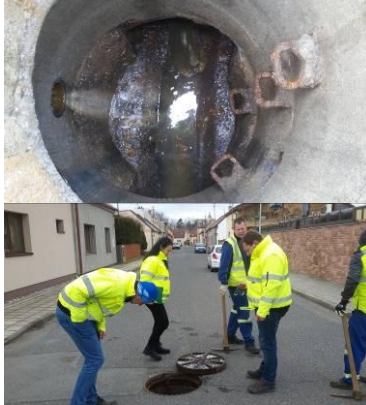
3585987 KT 300/KT 300	- degradovaný vnitřní povrch revizní šachty - popraskaná litinová stupadla	- zřízení by-passu - otryskání degradovaného betonu stěn a dna vodou - reprofilace stěn betonu sanační maltou do 5mm ručně-Ergelit - reprofilace stěn betonu sanační maltou odstředivým nástřikem technologie KS-ASS-Ergelit - modelace dna šachty maltou Ergelit - zapravení přípojek (E-a)

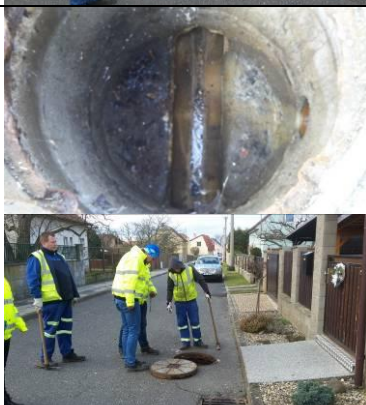
3585988 KT 300/KT 300	- degradovaný vnitřní povrch revizní šachty - popraskaná litinová stupadla	- zřízení by-passu - otryskání degradovaného betonu stěn a dna vodou - reprofilace stěn betonu sanační maltou do 5mm ručně-Ergelit - reprofilace stěn betonu sanační maltou odstředivým nástřikem technologie KS-ASS-Ergelit - modelace dna šachty maltou Ergelit - zapravení přípojek <b>(E-a)</b>
