### Grafický protokol:

**Obec (AAN):** Mladá Boleslav

**Datum prohlídky (ABF):** 2016-10-21

**Označení úseku (AAA):** 4360\_3987

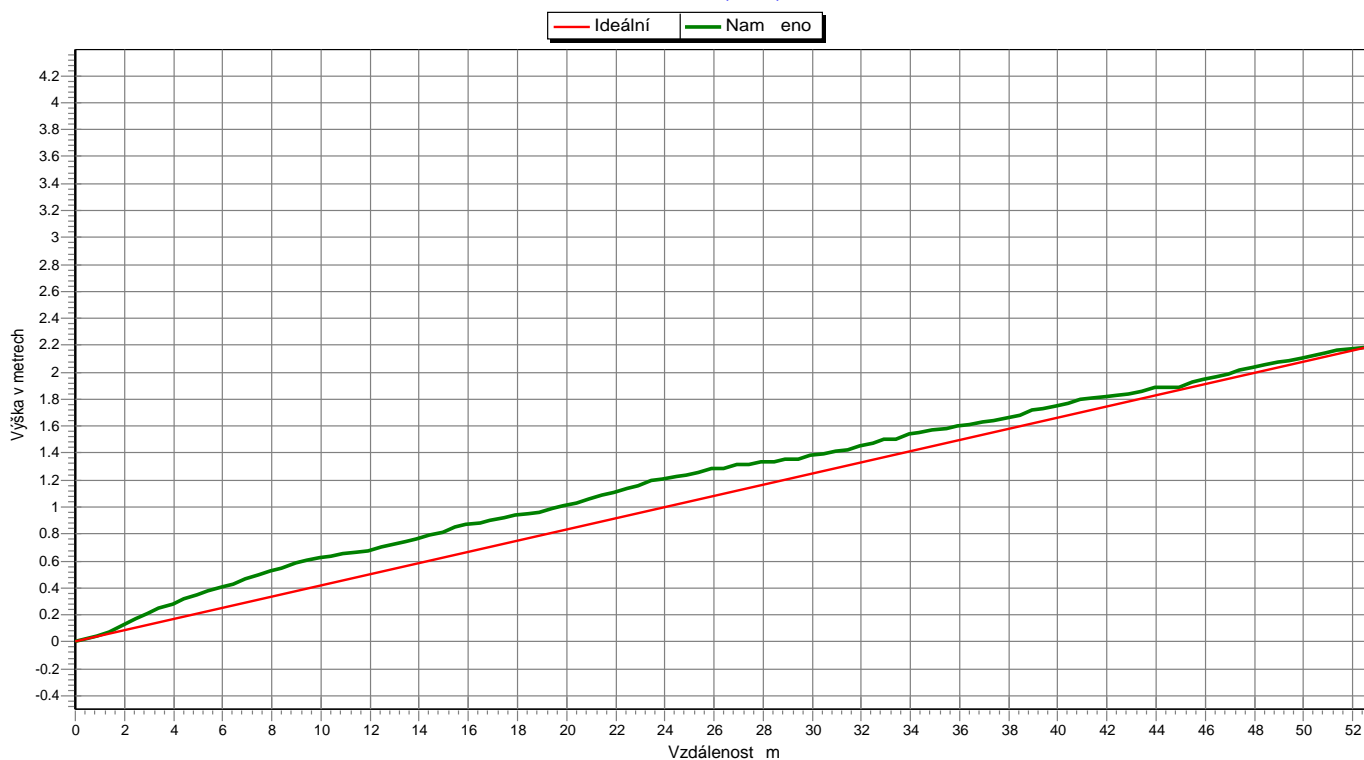
Grafické znázornění spádu potrubí

Od šachty: 4360 >> Do šachty: 3987	Směr prohlídky: proti směru toku		
místo: Mladá Boleslav	ulice: Národní Republiky vnitroblok	úsek: 4360\_3987	datum prohlídky: 2016-10-21
Celkové povýšení 219.71cm	Střední spád 4.16%
