**Hydrogeologické posouzení možnosti  
likvidace stávající vrtané studny KL-5  
na pozemku p.č. st. 322 v k.ú. Malá Bělá,  
město Bakov nad Jizerou,  
kraj Středočeský**

Projekt prací

*Praha, prosinec 2019*

**Název zakázky:** Bakov nad Jizerou – Malá Bělá - vrt KL-5 - projekt tamponáže

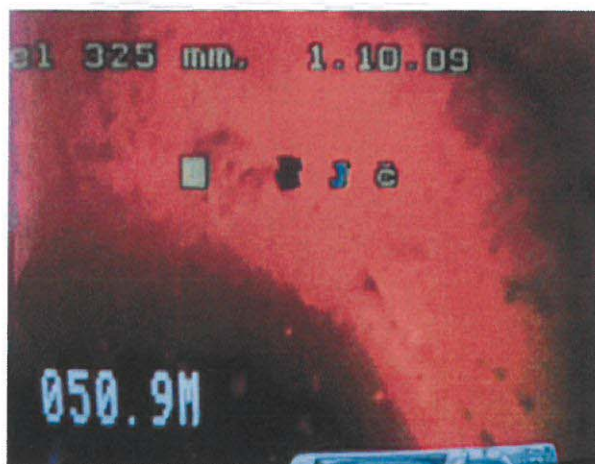
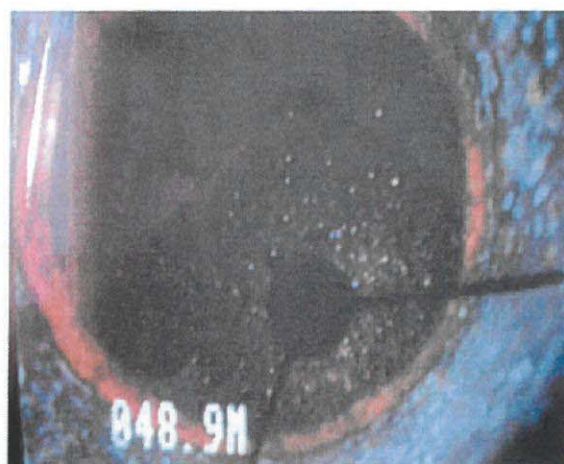
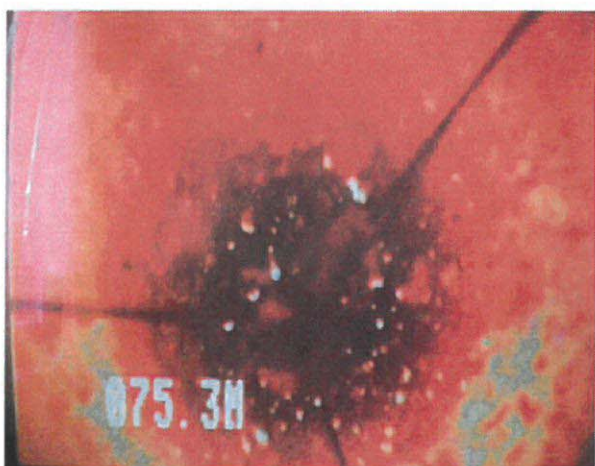
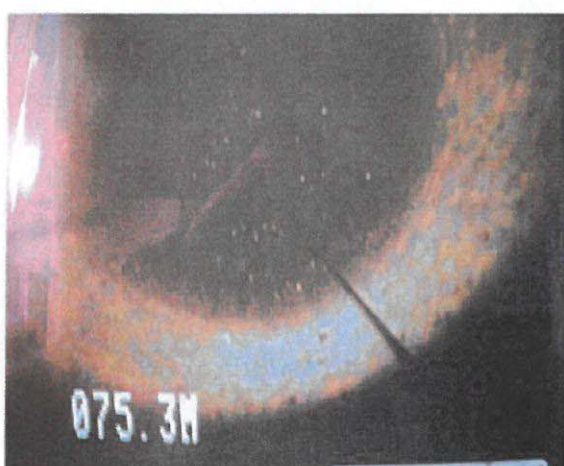
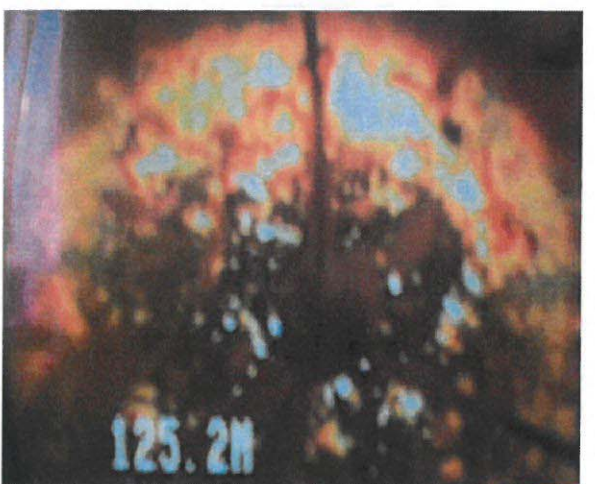
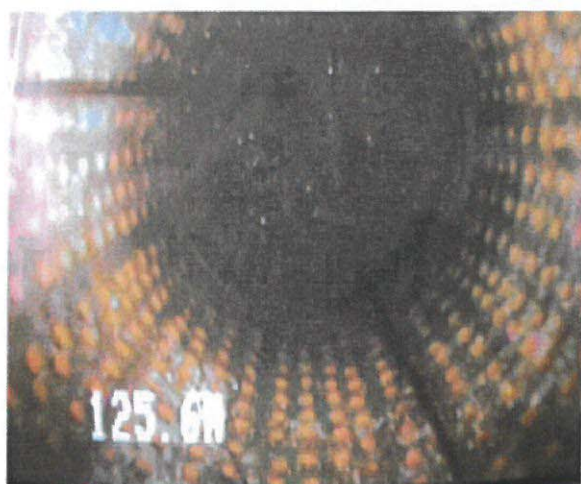
**Prameniště Bělá vrt KL-5**  
před čištěním

Původní hloubka vrtu KL-5 byla upravena zásypem (údajně) do hloubky 200 m pod terén. Prohlídka vrtu TV kamerou prokazující jeho špatný technický stav (viz příloha č. 4) provedená v říjnu 2009 prokázala, že vrt byl v této době hluboký 155 m. Popis technického stavu vrtu z roku 2009 je uveden v příloze č. 4.

Po čištění jsou perforační otvory otevřené, zřetelně bez obsypu.

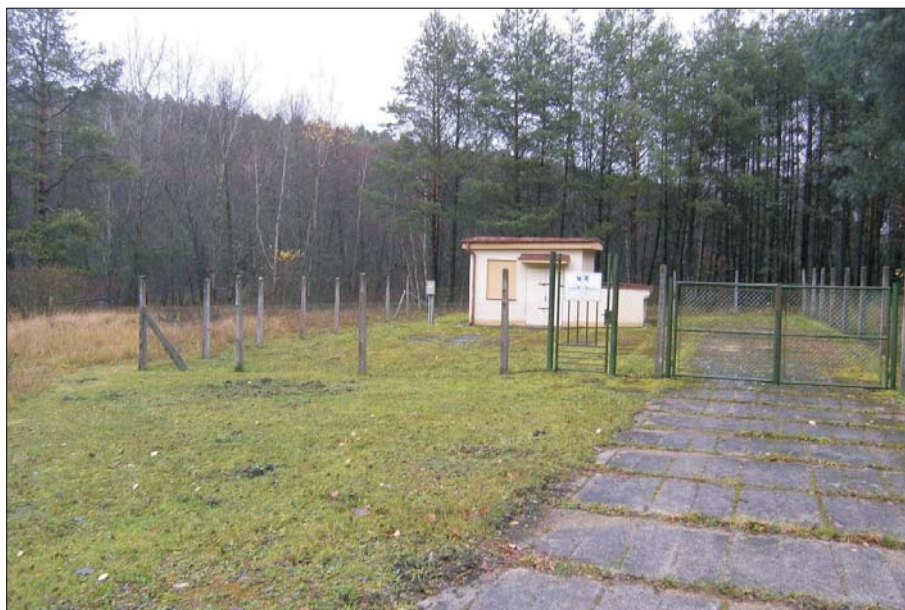
Foto č. 1

Pohled na zájmové území - na objekt vodárny na pozemku p.č. st. 322, včetně oploceného pozemku p.č. 361/6, směrem od přístupové komunikace. Ve vodárně je situován jímací vrt KL-5, který bude tamponován.

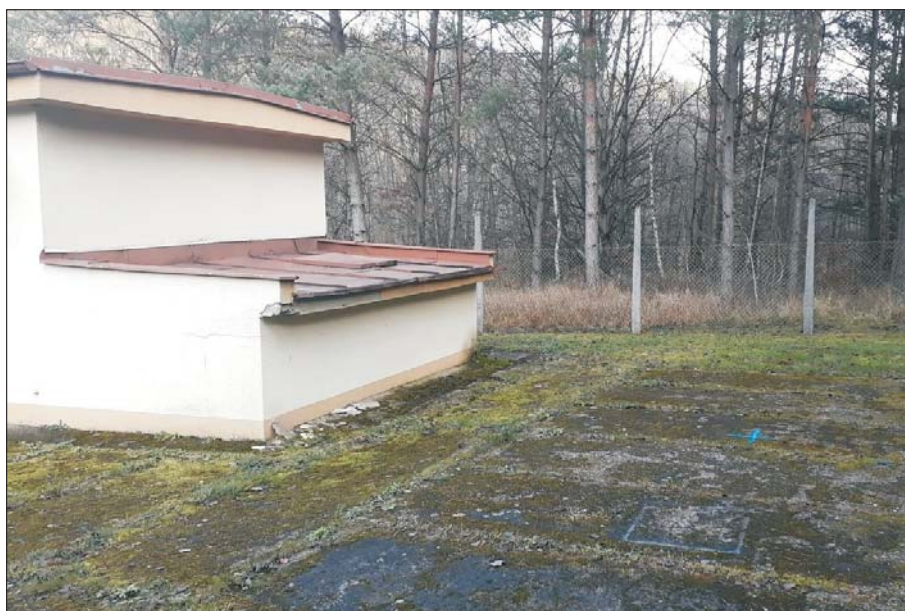
Foto č. 2

Pohled na přední stranu vodárny, přesněji na přístřešek, který byl postaven nad vrtanou studní KL-5.

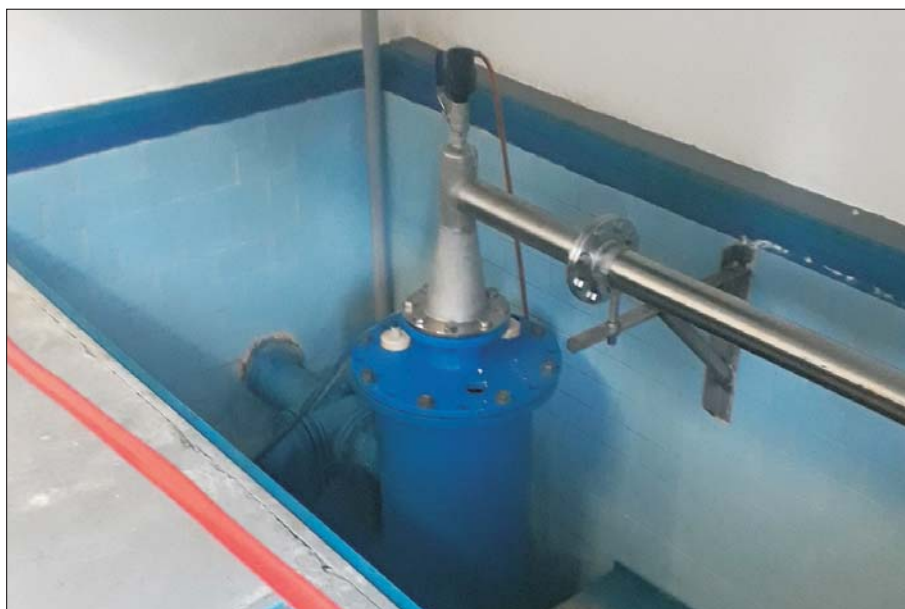
Foto č. 3

Pohled na zhlaví vrtu KL-5, který bude zatamponován. Obslužná šachtice bude po tamponáži vrtu a uříznutí a odstranění horní části ocelové pažnice vyplněna betonovou směsí až do úrovně podlahy vodárny.

Při likvidaci studny bude nejdříve studna, ode dna vrtu až do úrovně 41 m pod terén, vyplněna propustným inertním materiálem - nejlépe práným kačírskem frakce 4/8 mm. Následně bude na zásypu kačírku vytvořen pískový polštář o mocnosti 1,0 m. Poté bude do studny zapuštěno cementační potrubí (cca 1,0 m nad pískový polštář) a provedena cementace studny až do hloubkové úrovně 0,5 m pod úroveň dna jímky, ve které je vrt umístěn. Pro cementaci

bude použit rychle tuhnoucí cement případně i s urychlovačem. Místo cementové směsi lze použít pro tamponáž betonovou směs nebo jíl. Po nejméně 12 hodinách cementačního klidu bude provedeno ověření hlavy cementové směsi. V případě odsednutí cementu bude cement dolit do požadované úrovně, tzn. 0,5 m pod dno šachtice ve vodárenském objektu. Následně bude rozbouráno dno šachtice okolo ocelové zárubnice do hloubky 0,5 m s tím, že v této hloubce bude odříznuta ocelová zárubnice, která vyčnívá nad podlahu jímky. Po odstranění vrchní části zárubnice bude zbývající část vrtu včetně vybouraného prostoru vyplněna betonovou směsí až do úrovně podlahy jímky vodárenského objektu.
